EL CAMPANAR DE SANT MAURICI: DES DE LA SEVA CONSTRUCCIÓ FINS A L'ACTUAL AFECTACIÓ PER UN LLAMP

EL CAMPANAR MALMÈS EL 2013

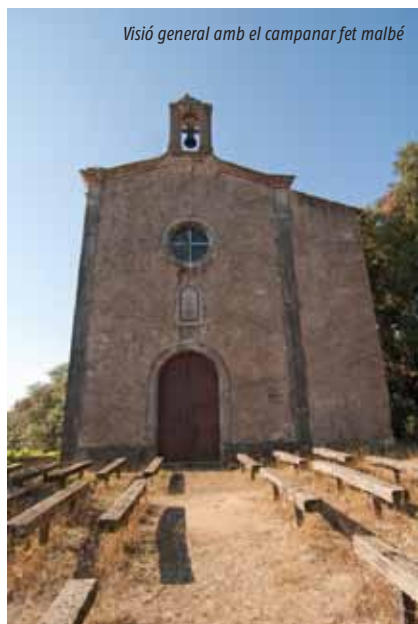
Un llamp fruit d'una tempesta d'aquest estiu ha malmès el campanar d'espadanya de l'ermita de Sant Maurici i ha afectat dues claus de volta de l'interior de la nau que s'han de rejuntar. Aquest incident fa perillar, a l'hora del tancament de la revista, la celebració de l'Ofici de l'Aplec de Sant Grau. Tot i que sembla que l'estructura no perilla, sí que es podria despendre algun petit fragment de les claus de volta. El propietari i els serveis tècnics de l'Ajuntament estan valorant les accions d'urgència que es puguin fer per garantir la celebració de la missa dins de l'ermita.

Visió general amb el campanar fet malbé

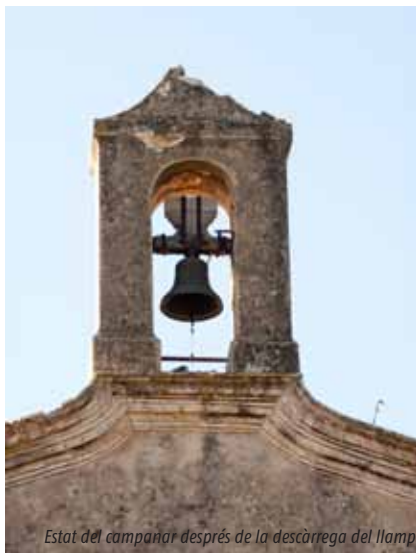
Estat del campanar després de la descòrrega del llamp
