Restauren el moble de l'orgue de la catedral de Castelló

També afecta el carilló, el cancell i se substitueix la instal·lació elèctrica
Una gran bastida a la façana interna obliga a canviar l'accés al temple

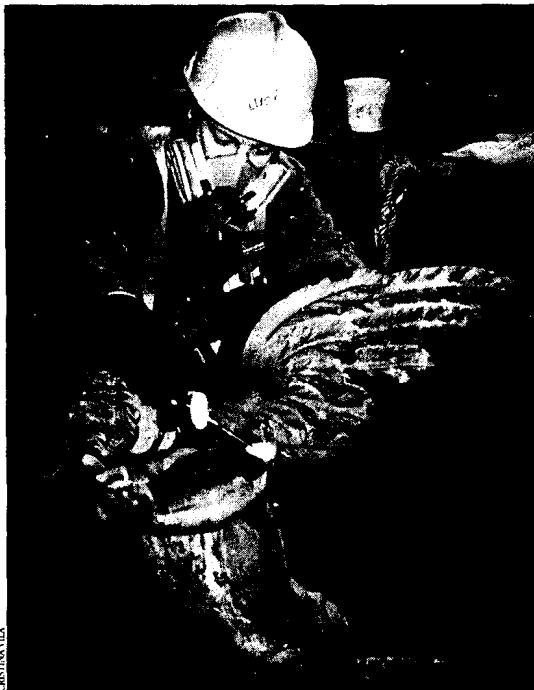
La feina de restauració requereix delicadesa però alhora fermesa i paciència

El primer pas ha estat la neteja en sec i una aspiració general de la brutícia més superficial i visible. Ha calgut, però, desmuntar alguns tubs de l'orgue i protegir la resta per evitar l'entrada de pols a l'interior de l'instrument que el podria afectar negativament. La setmana passada va començar la neteja química amb l'intent de conservar la patina original de les escultures. Més tard, es reintegraran les peces que falten —a un dels àngels, per exemple, li manquen el

dit—, retocar i envernissar amb una capa de goma laca per preservar. Margaleff assegura que el moble té greus problemes de corks a les parts més elevades principalment a les escultures. Aquestes són semibuïdes i la pols ha anat introduint-se per l'interior. Per aquest motiu, està previst col·locar teles per protegir-les i algun sistema de punxes per evitar que els coloms les agredixin. En aquest sentit, els excrements han afectat la policromia tot i que Margaleff assegura que, en part, al no poder accedir el
