Un camió queda atrapat en un pont d'Olot i hi provoca danys estructurals greus

El vehicle d'una empresa de construcció va quedar encastat a la infraestructura perquè portava la grua aixecada

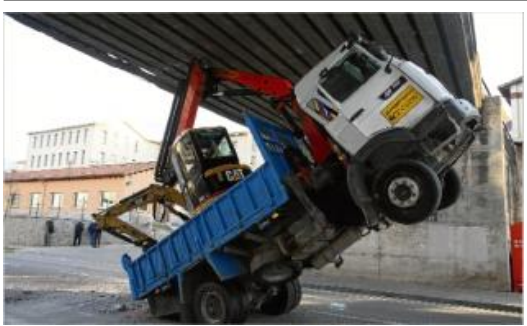
El camió va quedar alçat sobre les rodes i el pont va resultar afectat en l'estructura.

El camió d'una empresa de material de construcció va entrar al pont de la Ceràmica d'Olot, amb el braç mecànic de la grua elevat. La part superior de la grua quedar enganxada al pont de manera que el vehicle va patir una brutal frenada. L'aturada el va deixar sota el pont amb la part de davant sostinguda només sobre les rodes de darrere i amb l'estructura una mica torçada. El camió va haver de ser desenganxat del pont per una grua, mentre que una excavadora va haver de treure el tractor petit per treballs de

Segons fonts de l'Ajuntament, una primera valoració ha dictaminat que s'han de substituir 2 bigues travesseres i un total de 6 bigues han quedat afectades. També han apuntat que la xarxa de ferros que reforça el formigó ha quedat afectada.

Josep Maria Corominas (CiU), alcalde d'Olot, va explicar a Ràdio Olot que la reparació suposarà ensorrar una tercera part del pont. "Hauem de tirar a terra una tercera part del pont", va dir. Va quantificar en 6 les bigues afectades. Va indicar que les obres de reparació almenys duraran 2 mesos.
