Prou camions a la plaça de Banyoles

El paviment de travertí de la plaça Major no resisteix el pes dels vehicles més grans

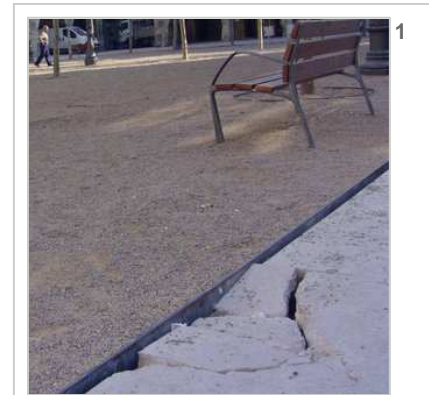
Blocs trencats. Imatge d'arxiu d'unes peces trencades del paviment de la plaça Major, a causa del pes dels vehicles de més tonatge. Foto: R.E.

L'Ajuntament de Banyoles ha dit prou a haver de canviar tot sovint blocs malmesos del paviment de la plaça Major i ha decidit provar una solució dràstica: els camions de més de sis tones –als quals s'atribueix principalment la destrossa del terra– no podran entrar a la plaça. Així es recull en la nova ordenança de circulació, aprovada de manera inicial en el ple d'aquesta setmana. Si la solució és efectiva, el municipi s'estalviarà el degoteig de despeses que comporten les reparacions, que, si bé no són d'un import desorbitat, són una càrrega que s'ha de tenir en compte en un ajuntament que té en marxa un pla de sanejament econòmic. Els últims treballs per reposar peces, en execució, tenen un cost de 14.000 euros, segons ha explicat el regidor de Via Pública, Lluís Costabella.

El paviment actual es va col·locar quan es va remodelar la zona. Abans que, a principi del 2007, l'obra es lliurés de manera oficial ja es van haver de reparar diversos sectors. Tenint en compte aquesta experiència, per a les posteriors remodelacions del barri vell s'ha usat un travertí provinent de Terol, en lloc del de Turquia que es va posar a la plaça Major.
