La canonada principal de la xarxa d'aigua d'Olot es rebenta i provoca inundacions

L'avaría va provocar una fuga important que va negar garatges, baixos i va deixar la ciutat sense subministrament

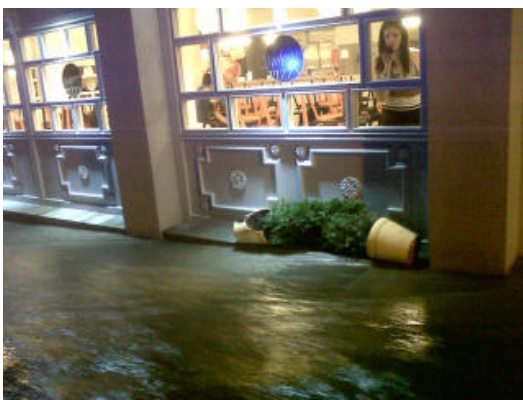
El corrent d'aigua al pas per davant de la Pizzeria Gran Torino semblava un riu urbà.
