Cultura restaura el retaule barroc de la Mare de Déu del Roser de Colomers

La intervenció ha buscat assegurar l'estabilitat estructural de totes les peces de l'obra religiosa

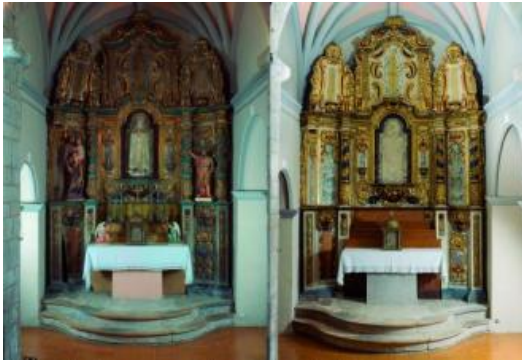
Imatge doble del retaule abans (esquerra) i després de restaurar.

La intervenció de conservació i restauració s'ha encaminat a assegurar novament l'estabilitat estructural de totes les peces del retaule; i a recuperar la lectura estètica original de la superfície pictòrica, amb la neteja de la policromia, la dauradura i les laques, i l'eliminació total de les repintades planes i estridents que amagaven policromia original.

Estructuralment, s'han reintegrat volumètricament, amb fusta de cedre, els elements desapareguts del bancal. S'ha fet una reconstrucció dels volums perduts sense reproduir decoracions. Tots aquests nous elements s'han tenyit per tal de crear un joc de diversos tons i evitar una gran superfície d'aspecte pla que restés protagonisme a l'obra l'original.
