La Bisbal preveu tenir les façanes del castell rehabilitades a finals del 2022

L'edifici està envoltat de tanques protectores des de fa dos anys a causa dels despreniments provocats per l'erosió de la pedra

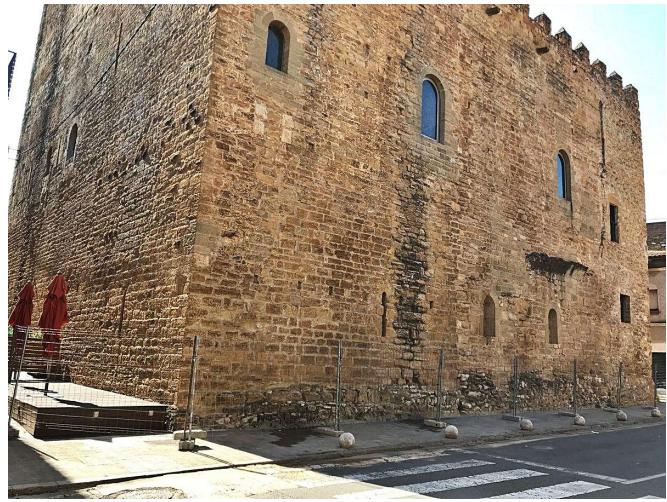
Les façanes més afectades són les que donen al carrer Cavallers i del Bisbe. **ajuntament de la Bisbal**

Construït entre finals del segle XI i principis del XII pels bisbes de Girona, aquest edifici, situat al centre de la localitat i declarat Bé Cultural d'Interès Nacional (BCIN), va patir l'estiu del 2018 una sèrie de desprendiments de pedra granulada a la via pública a causa de l'erosió provocada per la pluja, sobretot a la façana oest, la que dona al carrer Cavallers, i la façana nord, que dona al carrer del Bisbe.

Segons s'exposa en el projecte, el principal problema que pateixen les façanes del castell recau en el material utilitzat en els murs: pedra sorrenca de les pedreres de la Bisbal o dels Clots de Sant Julià que presenta «molts problemes de conservació».

En el document s'explica que, amb el pas del temps i l'impacte de la pluja i del canvi de temperatura, aquesta pedra s'ha anat erosionant, provocant la caiguda de petits fragments de mur a la via pública; una mala evacuació de l'aigua que produeix l'aparició de taques de fongs i líquens o el creixement de plantes a les façanes, entre d'altres.
