# Recuperen la cèntrica font d'en Xameca a Roses

Tenia l'estructura interna molt deteriorada per l'efecte de les filtracions d'aigua

El trencadís estava malmès

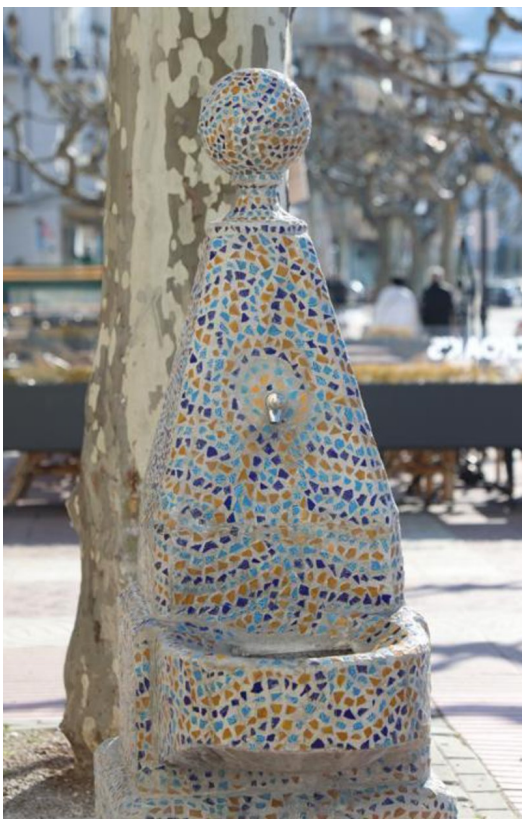
La font d'en Xameca, en una imatge presa després d'haver estat restaurada AJ. DE ROSES.

La restauració era molt necessària perquè la font tenia un aspecte molt deteriorat. Creada l'any 1972 per l'artista rosinc Jaume Turró, conegut com a Xameca, havia estat malmesa per les filtracions d'aigua, que havien fet que l'estructura metàl·lica augmentés de volum i acabés rebentant el revestiment. Aquest botiment va provocar que saltessin un nombre important de peces del característic trencadís de ceràmica que ornamenta la font.

Retirada de mortersLa intervenció va consistir a retirar morters i peces ceràmiques inadequades, i després injectar un inhibidor per evitar que l'estructura metàl·lica interior torni a malmetre l'element. També es van reparar fissures i esquerdes i es va netejar, i

posteriorment s'hi va aplicar un tractament contra líquens, molses i sal.

Finalment, es va tornar a vestir la font perquè recuperés l'estat original, reposant les peces del trencadís tricolor –groc, blau cel i blau fosc– que s'havien malmès amb rajoles vidriades i refent així els jocs geomètrics perduts.
