Puigcerdà refà el mur de contenció del pati del Museu Cerdà, esfondrat per la pluja el 2017

Quan hagin acabat els treballs, a final d'estiu, l'Ajuntament mirarà de desencallar l'ampliació de l'aparcament

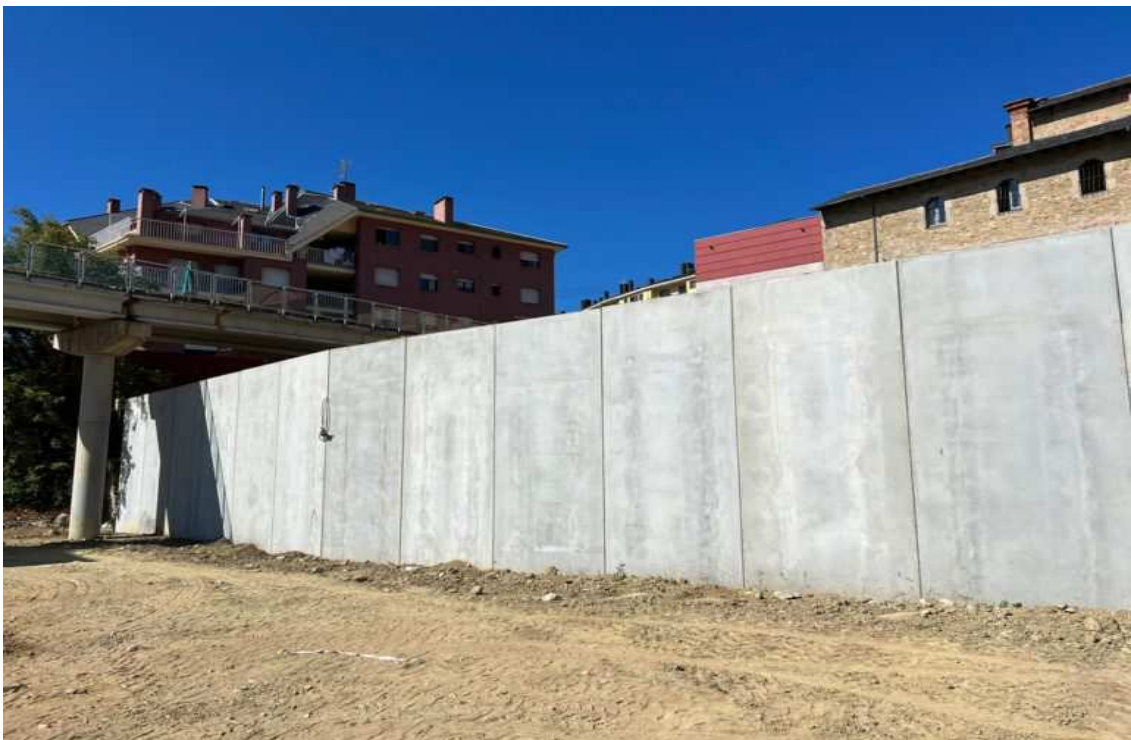
El nou mur del Museu Cerdà de Puigcerdà. / M.F.C.

MARIA FORMENTI COSP (Puigcerdà).- L'Ajuntament de Puigcerdà ja ha refet el mur de contenció del pati del Museu Cerdà. Aquest es va esfondrar el juny del 2017, després d'un fort episodi de pluja. Des del consistori han explicat que les obres es van licitar a finals de l'any passat i que al març van començar els treballs, però que van quedar aturats per un problema d'estructura.

Els tècnics van decidir llavors avançar el mur un metre cap a la zona de l'aparcament i instal·lar unes plaques de formigó d'uns vuit metres d'alçada per consolidar el terreny. En aquest sentit, el regidor d'Obres i Serveis de l'Ajuntament de Puigcerdà, Celso Llobart, ha explicat que "en comptes de ser encofrat i omplert amb formigó, l'empresa i els tècnics van decidir portar ja fabricades aquestes plaques i es van fer els fonaments, però en veure que les terres cedien, es va optar per avançar un metre, aproximadament, i d'aquesta manera hem guanyat una mica de temps, tot i el retard que portem, ja que ara les terres les podrem compactar per darrere i revestirem el mur amb la mateixa pedra que té el museu".

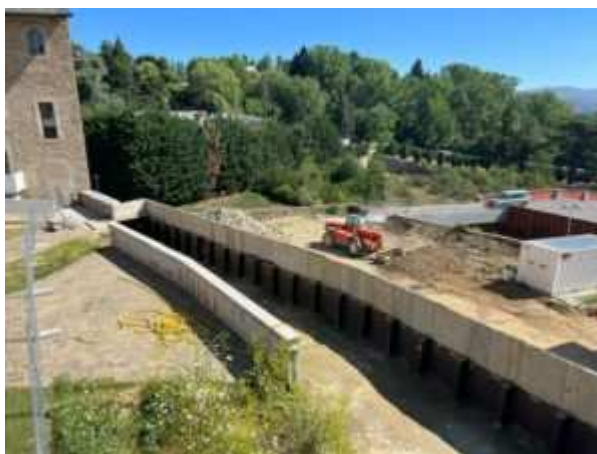
El nou mur del Museu Cerdà de Puigcerdà. / M.F.C.
