# viure als pirineus

## La capçalera del riu Segre té trams per sota del cabal ecològic, per la sequera i per excés d'ús de l'aigua

Un dels pitjors punts es troba entre el pont d'Alàs i el nucli urbà de la Seu d'Urgell

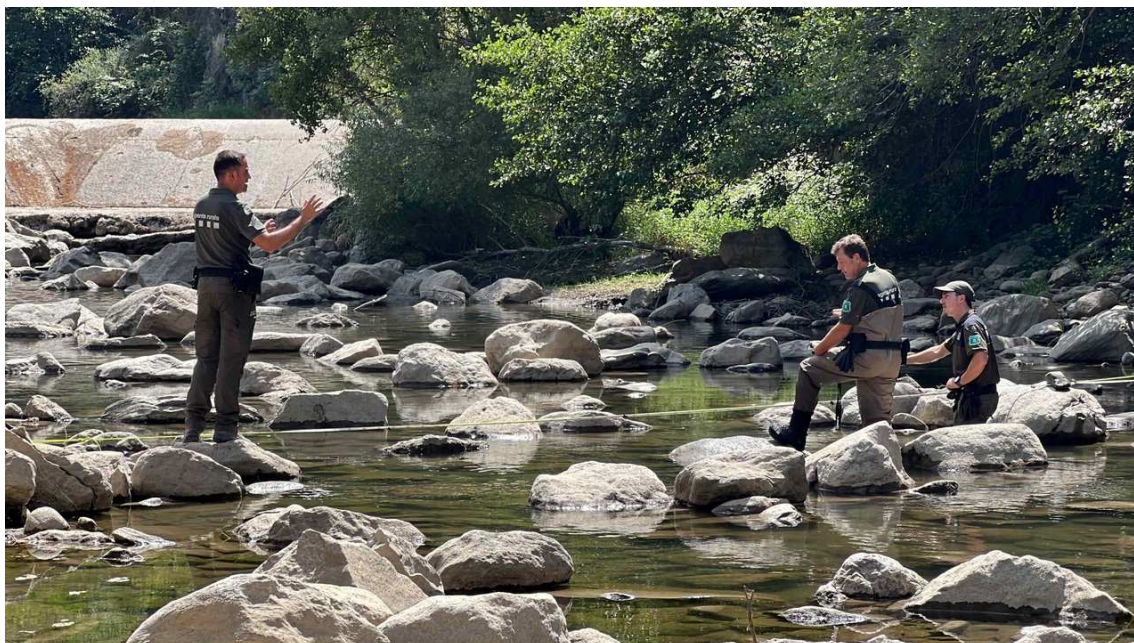
photo\_camera La capçalera del riu Segre té trams per sota del cabal ecològic / Albert Lijarcio

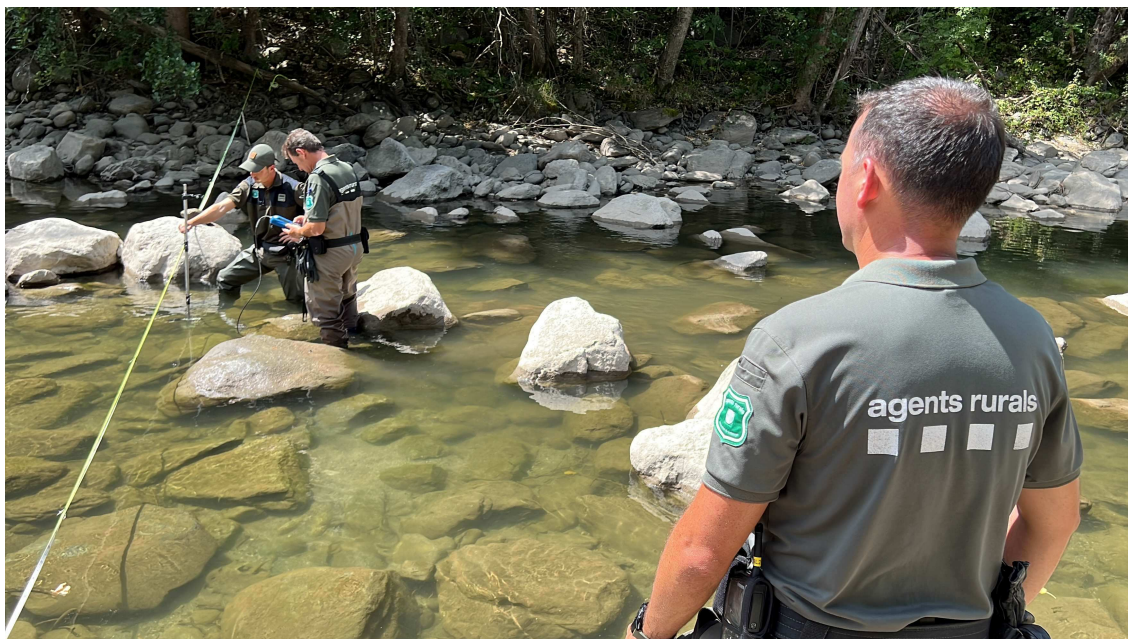
La capçalera del riu Segre té trams per sota del cabal ecològic / Albert Lijarcio

El sotsinspector del cos d'Agents Rurals **Joan Baraut** ha indicat que la situació és "bastant crítica" en tot el tram de riu que va des de la frontera amb l'Alta Cerdanya fins a la confluència amb la Valira, a la capital alturgellenca. Tot i això, ha afirmat que un dels pitjors punts es troba **entre el pont d'Alàs i el nucli urbà de la Seu d'Urgell** on, segons ha detallat, quan es va fer la comprovació es va constatar que hi baixaven set litres per segon, mentre que la quantitat establerta en aquesta zona és d'un miler. A més, ha apuntat que en aquell moment no s'estava derivant aigua a la captació que va a parar al Parc del Segre.

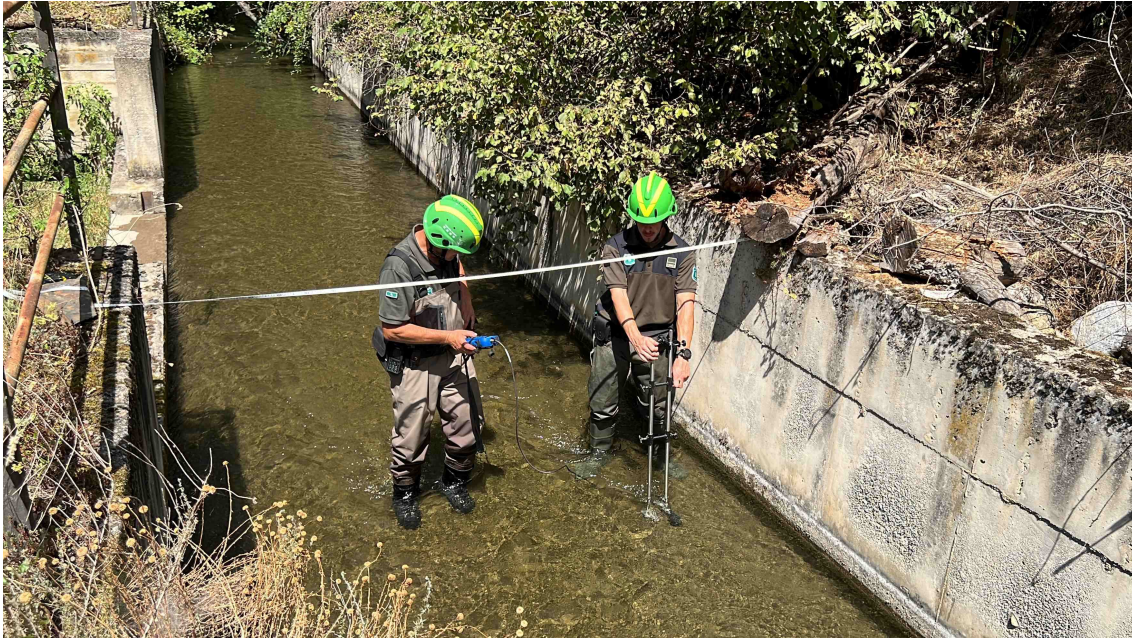
La capçalera del riu Segre té trams per sota del cabal ecològic / Albert Lijarcio

Les mesures s'han fet amb un aparell que compta amb un sensor d'ultrasons. Aquest es col·loca en diferents punts, segons l'amplada i la fondària de la làmina d'aigua. Aquestes dades, sumades a la de la velocitat, en determinen el cabal. El sotsinspector del cos d'Agents Rurals ha dit que no es descarta fer noves comprovacions més endavant si la situació meteorològica actual no canvia i no arriben episodis de pluja.
