LA SITUACIÓN DE RODALIES

Adif sostiene que el problema sufrido por un tren entre Manlleu y Torelló fue causado por un pantógrafo en mal estado, mientras que Renfe asegura que revisó la unidad el pasado 30 de septiembre.

La R3 sufre su tercer incendio en la catenaria en un año

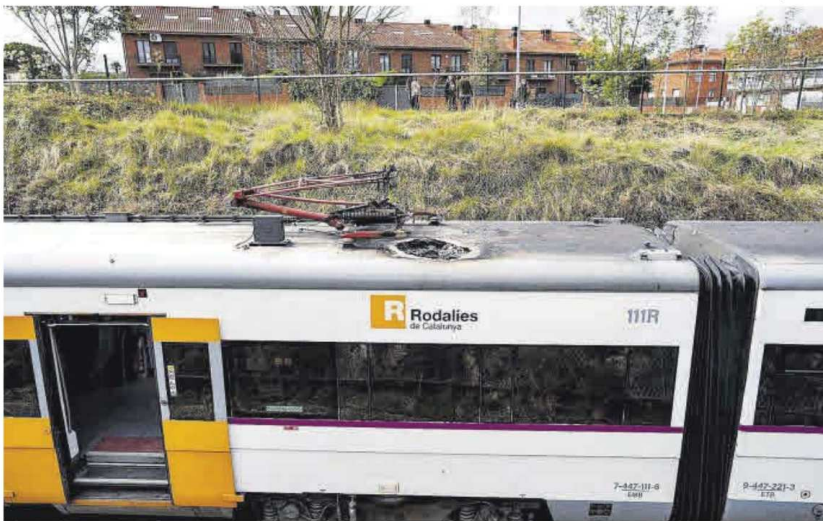
Imagen del convoy quemado de Renfe ayer por la catenaria entre Manlleu y Torelló.

En cuanto a las causas del incendio de ayer, Gemma Aliaga, subdirectora de operaciones de red convencional noreste de Adif, fue muy clara en declaraciones a la prensa en la estación de Sants: «El origen ha sido una derivación del aislador del pantógrafo, que estaba en mal estado». Es decir, la culpa es del tren; de Renfe, operador que preferiría no bajar al fango has-

El fallo, sea cual sea, bastó para producir lo que se denomina en argot ferroviario un enganchón (el mal encaje entre el pantógrafo y la catenaria), que es lo que derivó en un incendio que, de hecho, no es más que la electricidad desbocada buscando una salida natural, que en este caso es el propio oxígeno, con temperaturas elevadísimas que derrieten lo que encuentran a su paso. Lo que debería suceder en ese momento, sin embargo, según los expertos consultados por este diario, es que en la subestación eléctrica más cercana, la de Manlleu, que es la que alimenta el tramo afectado, debería saltar el diferencial.
