# Una altra gran esllavissada de roques al Cadí posa en alerta la Cerdanya

► Agents rurals i entitats excursionistes recorden que sortir a la muntanya té sempre un risc

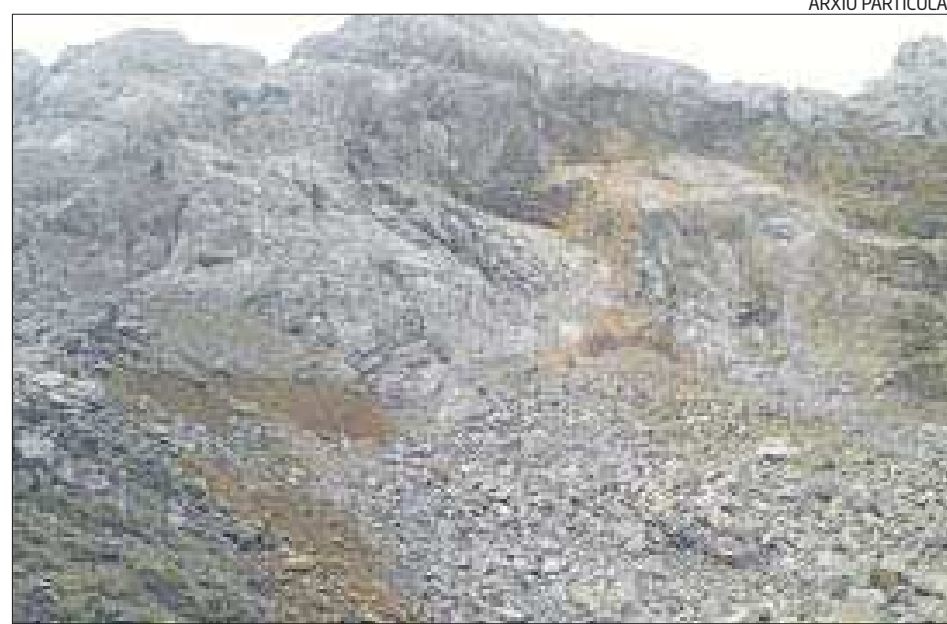
La zona de l'esllavissada, amb els 3.000 metres cúbics de roques

L'esllavissada es va produir en un espai que no afecta directament les rutes habituals dels excursionistes. Les pedres caigudes ocupen un volum d'uns 3.000 metres quadrats sobre el prat alpí. Fonts del cos d'agents rurals han explicat que les rutes més pròximes al lloc dels fets són el mateix camí que va al pas dels Gosolans i el camí dels Collets, que comunica el poble d'Estana amb el refugi de Prat d'Aguiló. Per arribar al punt de l'allau cal caminar una mitja hora des d'aquest refugi.

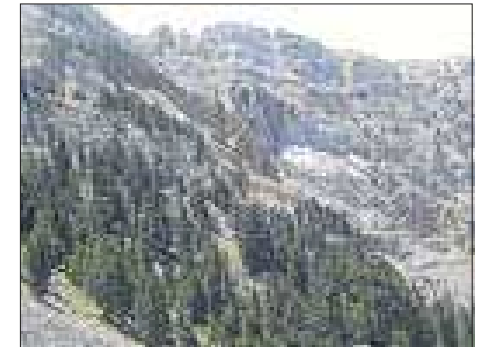
L'acció de l'aigua i el gel als forats de la paret s'apunta com a causa

Una imatge general de l'allau

■ Els motius que han provocat l'esllavissada són els mateixos que van provocar la de novembre, segons els tècnics del cos d'agents rurals. L'origen, doncs, és l'acció que provoca en les escletxes de la roca calcària l'aigua i el gel que s'hi van acumulant i la van dilatant i contraient. La llengua de terra més roja que en queda es deu a l'oxidació del ferro que també conté la roca del Cadí en contacte amb l'oxigen.
