# Finalitza la restauració del monestir de Sant Joan de les Abadesses

Les obres s'han focalitzat a la façana de Sant Mateu amb l'objectiu d'evitar-nela degradació

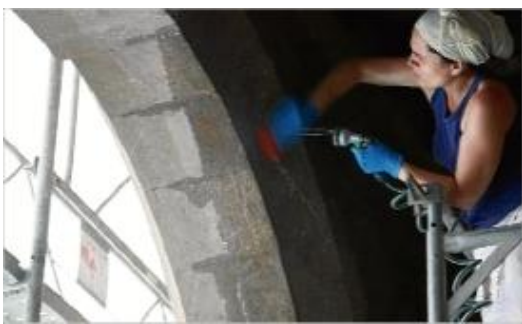
Els treballs al monestir van arrencar ara fa tres mesos.

La façana de Sant Mateu del monestir de Sant Joan de les Abadesses ja està restaurada. La intervenció s'ha basat en aturar el procés de degradació d'aquest espai tenint en compte que una part de la pedra de la façana s'estava desprenent i suposava un perill per als vianants. D'altra banda, també s'ha posat especial atenció als carreus, on s'ha hagut d'introduir morter líquid per donar

La primera fase dels treballs va consistir en la neteja de tot l'espai ja que hi havia una densa capa de brutícia i costa negra que recobria les columnes i altres parts interiors i exteriors de la façana. Paral·lelament, es va eliminar morters i altres materials obsolets que es trobaven a la façana, mentre que també es va treure l'òxid dels elements de ferro dels balcons i de les reixes i es van aplicar diverses capes de protecció específiques per a metalls.

La segona fase va consistir en consolidar la pedra aplicant un producte per aturar la progressiva degradació dels carreus, un dels elements que més treball els ha donat a les dues restauradores. "Gran part dels carreus estaven buits i també hem trobat fissures que hem hagut d'omplir amb un morter líquid que s'asseca, farceix i dóna rigidesa a la pedra", concreta Birosta. Per últim, la tercera fase va consistir en repassar tots els elements de la façana i segellar les diverses obertures que van detectar.
