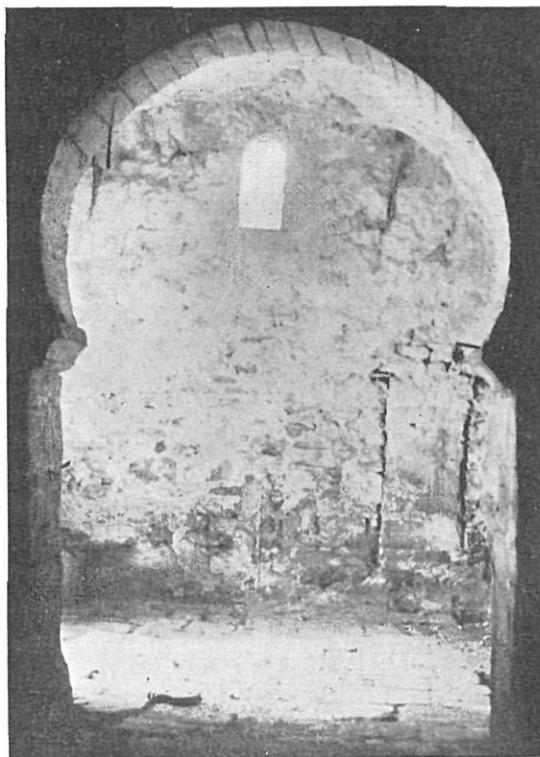
Lámina D. San Julián de Boada. - Arco toral y hastial
(Fot. Duixans)

Sobre la espina del arco triunfal, en lo que sería el tímpano, aparecen los pilares cuadrangulares que sostendrían las campanas y formaban la espadaña, también posterior, aunque poco, a la construcción de la iglesita. Su aparejado con sillarejo cuadrangular de tamaño pequeño indica ser obra románica del siglo XI, o del siguiente todo lo más, la construcción de esta espadaña.
